事業用自動車事故調査報告書

〔重要調査対象事故〕

トラクタ・タンクセミトレーラの横転事故（静岡県富士宮市）

平成28年12月7日

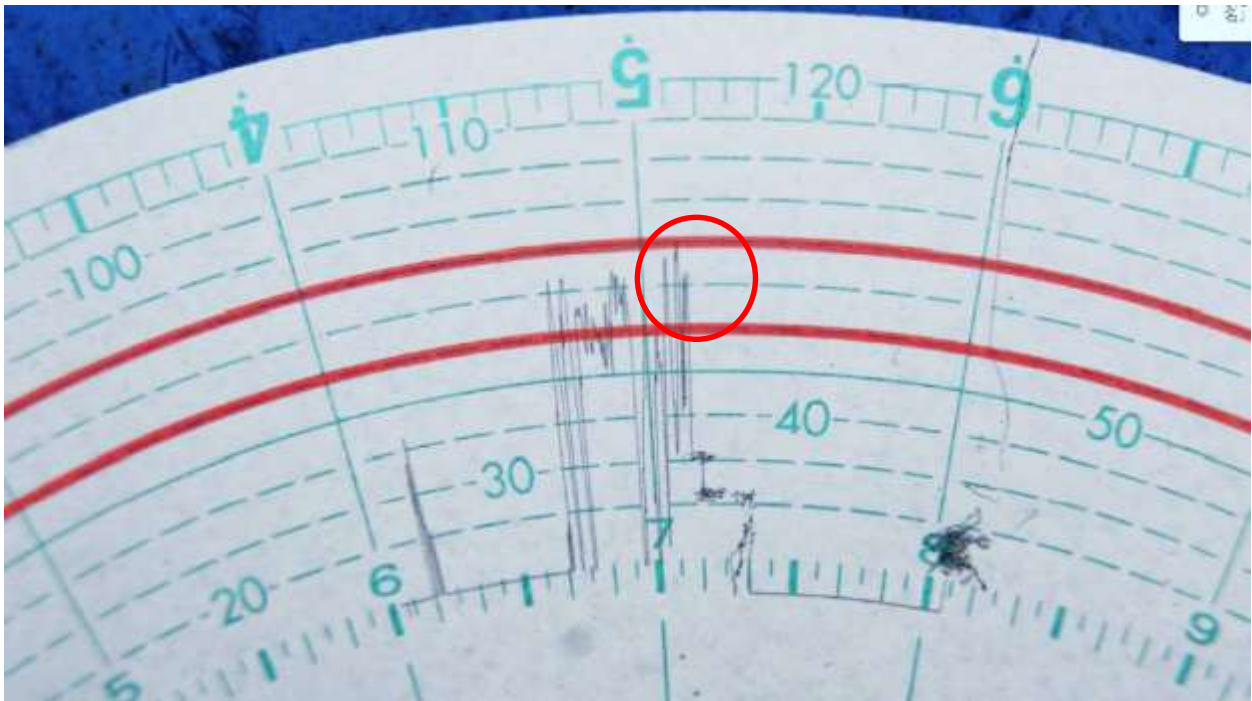
図2 事故当日の運行記録計の記録（○は事故発生付近）

- ・当該運転者は、油槽所において荷積み後、4時40分頃に運転を開始し、加減速を繰り返しながら50～80km/hの速度で走行している。
- ・5時08分頃、速度約70km/hから約30km/hまで急激に速度が低下し、その後停止している。

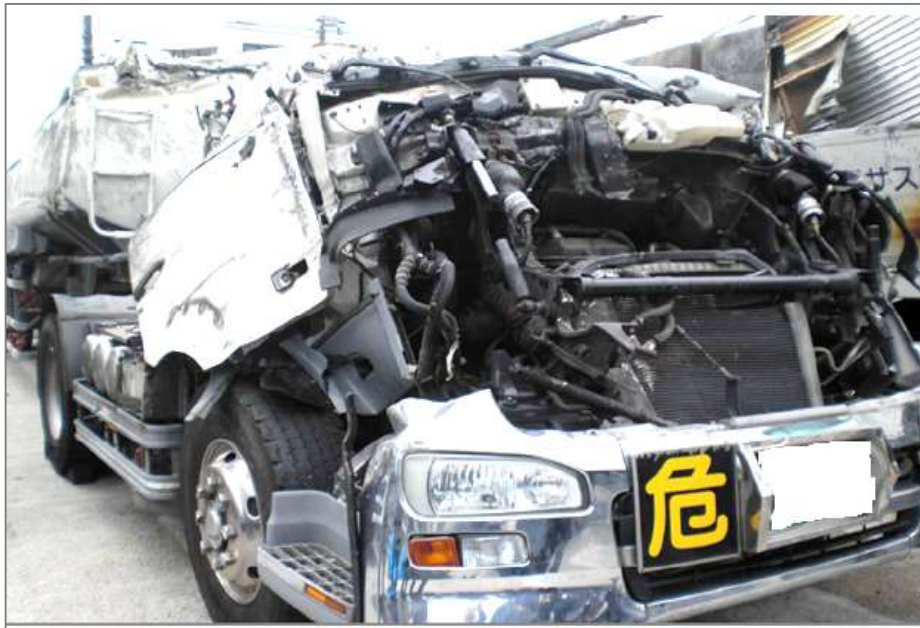
写真1 当該車両（トラクタ前部）

- ・当該車両は、横転及び転落したことにより、トラクタの車室部分が潰れ、タンクセミトレーラは右側面を損傷するとともに、第1室から第5室までの仕切り板の溶接が外れ、さらにタンクの鏡板（右前方上部）に亀裂が入った（写真1～3参照）。

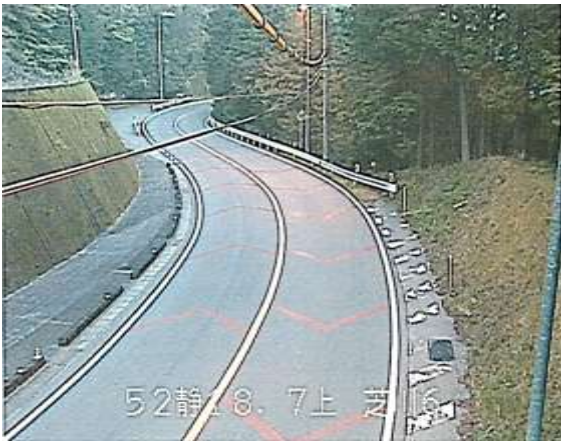
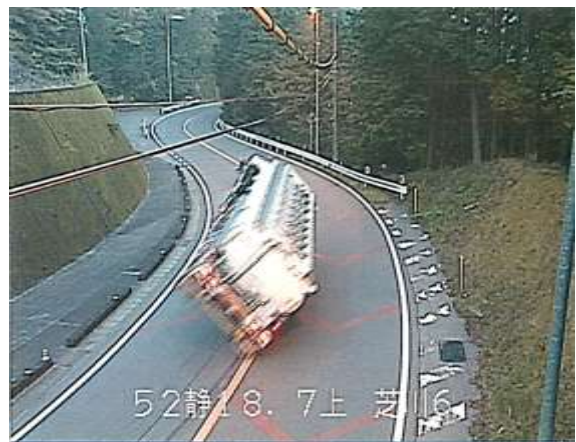
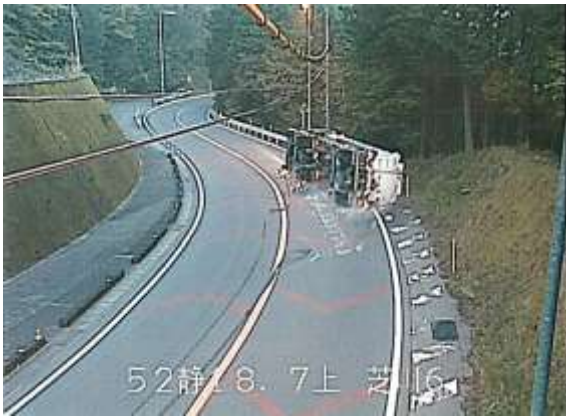
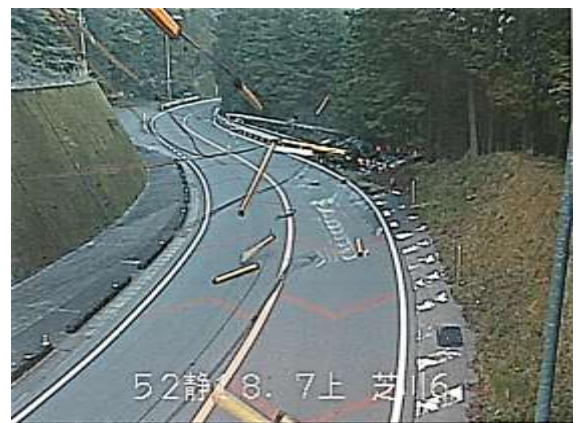
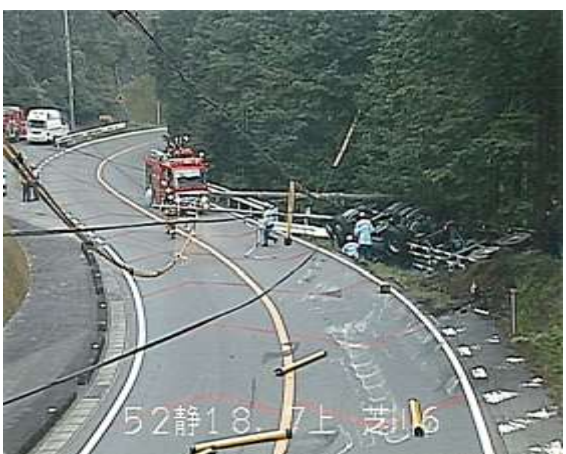
写真3 - ①から⑤ 道路管理用カメラからの映像

- ・当該車両は、左カーブの途中でタンクセミトレーラの左車輪から先に浮き上がり、続いてトラクタも左側の車輪が浮き上がり、その直後横転している。また、横転するところから転落までブレーキランプは点灯していなかった。なお、当該運転者は、カーブの途中まで車線を逸脱することなく走行している。

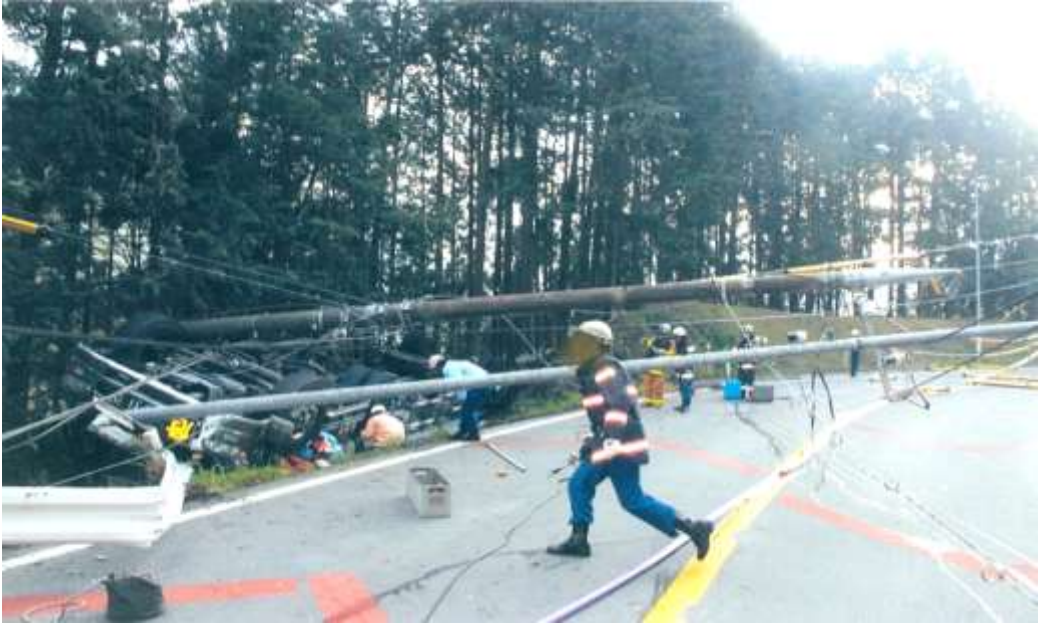
写真4 事故地点

- ・事故地点の左カーブの手前は、約200mの直線路となっており、カーブの手前に「左方屈折有り」の警戒標識が設置されている。
- ・事故地点は、下り勾配（4.7%）の区間で、曲率半径が50mの左カーブ（カーブには2.7%の横断勾配）となっており、制限速度は50km/hである。

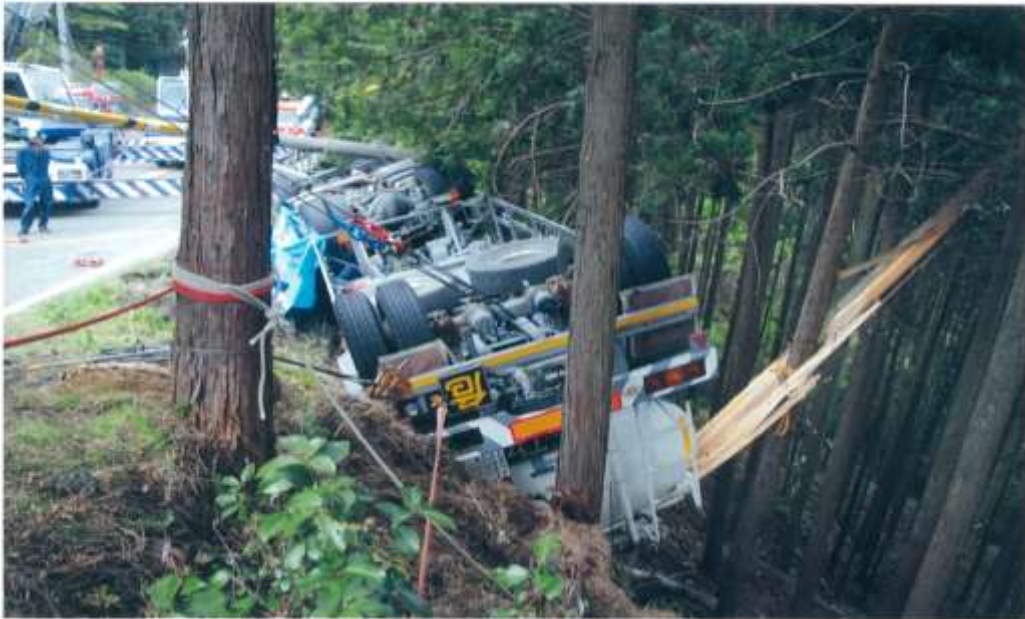
写真5 転落した当該車両

平成27年4月17日5時08分頃、静岡県富士宮市の国道52号において、トラック・タンクセミトレーラ（以下「当該車両」という。）が灯油等約20,000リットルを積載して走行中、下り勾配の左カーブにおいて横転し、路面を滑走しながら道路右側のガードレールをなぎ倒し、電柱及び照明用ポールに衝突して約2m下の山林の斜面に転落した。
