**事業用自動車事故調査報告書に係る事故の再発防止策
に対する取り組みについて**

事業用自動車事故調査報告書に係る事故の再発防止策に対する取り組み
について

事業用自動車事故調査報告書 概要

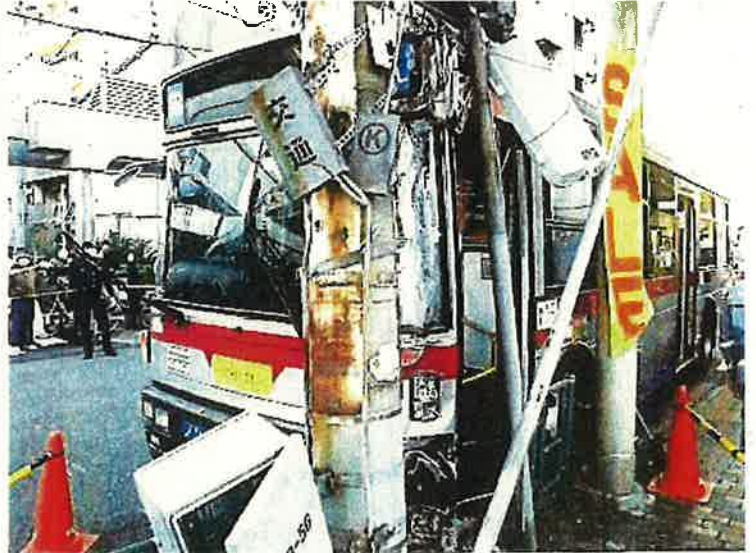
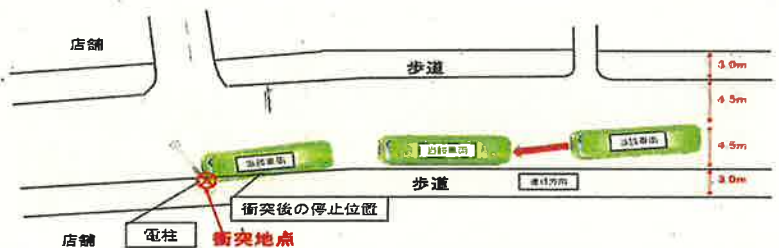
事故状況図

平成27年1月9日15時05分頃、東京都大田区の都道421号線の丁字路交差点において、乗合バスが乗客21名を乗せて走行中、道路左側の電柱に衝突した。

事故は、乗合バスが走行中、運転者の顔が下向きになると同時に、ハンドルが左側に切れて、進行方向が道路左側に逸れて行き、電柱に衝突したことで発生した。

- 事故は、乗合バスの運転者が**眠気を催していた状態**で運転を継続したため、**居眠り運転**の状態となり、道路左側歩道上の電柱に衝突して発生したものと考えられる。
- 運転者は中等度のSAS※1と診断を受けており、運転中に強い眠気に襲われた原因の一つにはSASの症状が現れた可能性が考えられる。同運転者は、事故の半年前に病院で検査を受けようとしたが、検査に時間がかかるため、医師による診察や検査を受けずに放置していた。また、その状況について、事業者に報告しておらず、事業者も状況の把握ができず、診察を受けさせる等の対応ができていなかったことも、SASの症状が現れたことにつながった可能性が考えられる。(※1 睡眠時無呼吸症候群)

- 事業者は、運転者が仮に**SAS**と診断された場合でも、適切に治療を行うことにより**安全な運転を続けることが可能**であることを理解した上で、SASの**早期発見、早期治療**につながる取り組みを積極的に進めることが事故防止には重要である。
- 事業者は、運転者に対し、運転中、**眠気により安全運行をすることができない恐れ**がある場合は、**直ちに、車両を安全な場所に停止**させ、体調異常により車両を緊急停止させたことを説明し、運行管理者に対し、速やかに状況を報告するよう指導することが必要である。
- 事業者は、運転者に輸送の安全を委ねていることを認識し、点呼において**疾病、疲労等について報告**させ、安全に運行できる状態かを的確に判断することが重要である。

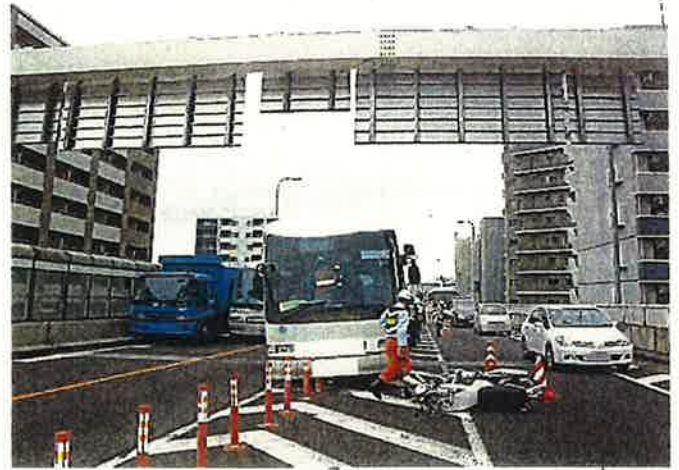
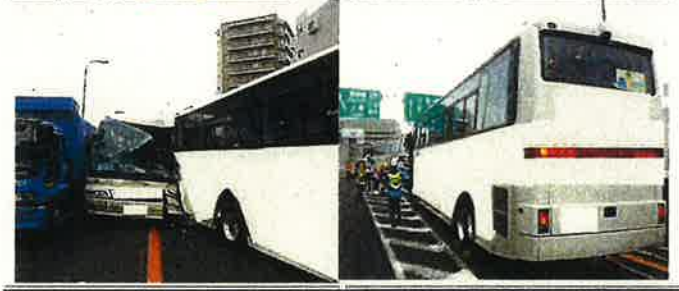
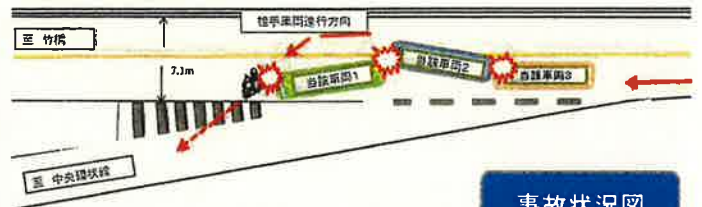
事故状況図

事故は、第2通行帯を走行していたオートバイが第1通行帯を走行する1号車の直前に急に車線を変更してきたため、1号車が急ブレーキをかけたものの間に合わず、オートバイに衝突したことで発生した。

その後、2号車は前方を走行していた1号車に追突し、3号車は、2号車に追突した。さらに2号車は3号車の追突により押し出され、1号車に再び追突した。

- 第2通行帯を走行していたオートバイが、**進路変更禁止の規制がなされた場所**であるにもかかわらず、**第1通行帯側に急に車線変更**してきたことにより、第1通行帯を走行していた1号車の運転者が急ブレーキをかけたものの間に合わず、衝突したものと考えられる。
- 事業者においては、運転者に対し、**梯団走行における車間距離の確保**について指導していたものの、守られていなかったため、事故につながったものと考えられる。
- 1号車、2号車、3号車の乗客のほとんどが**シートベルトを装着していなかった**ことが、被害を拡大させたものと考えられる。

- ★ 事業者は、**梯団走行**において起こり易い**車間距離不足**と前方車両が急ブレーキをかけることはないという**間違った思い込み**により追突が発生し易いことを十分理解させる必要がある。
- ★ 負傷者の多くがシートベルト未装着であったことから、シートベルト装着の啓発については、事業者は、**シートベルト装着による被害軽減**の事故防止効果を**車内の張り紙などの視覚的手段**を用いて装着を求め、運転者に対する教育実施と運転者からの**アナウンスによる聴覚的手段**を用いるなどして、乗客にシートベルト装着を求めていく必要がある。

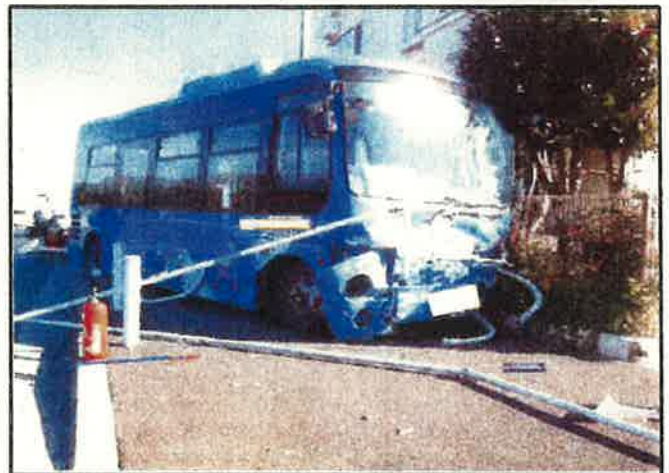
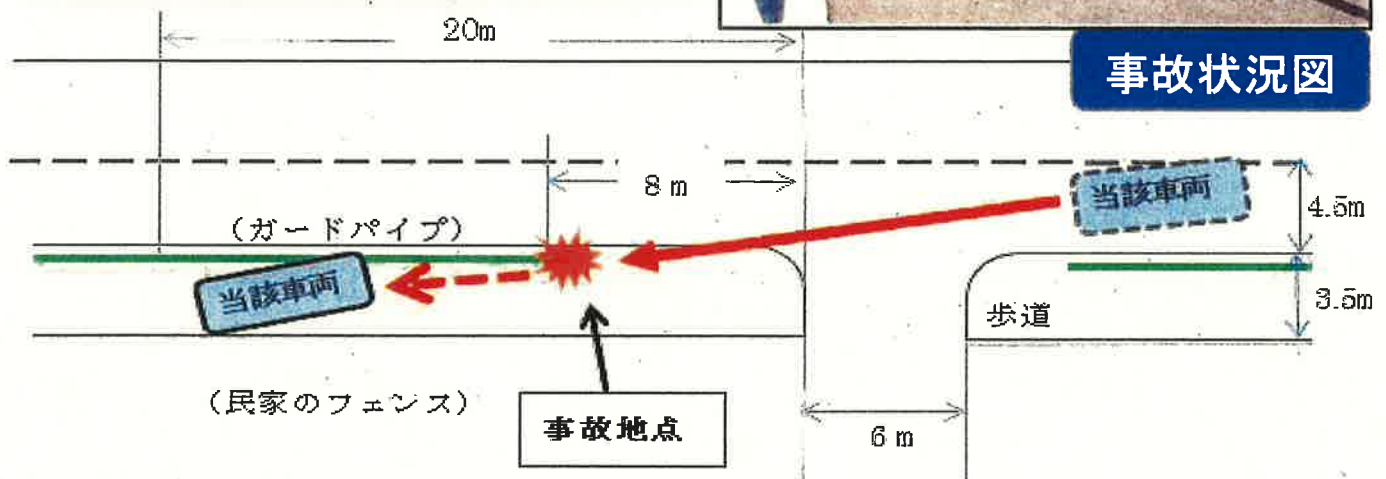
事故状況図

- 平成27年1月14日9時33分頃、千葉県白井市の市道において、乗合バスが乗客10名を乗せて走行中、道路左側の歩道に乗り上げ、ガードパイプの支柱をなぎ倒し、その先の民家のフェンス手前の縁石に衝突し停止した。
- この事故により、乗合バスの乗客3名が重傷を負い、5名が軽傷を負った。

- 乗合バスの運転者が走行中に眠気を感じていたにもかかわらず、乗合バスを停止することなく運転を継続していたことにより**居眠り運転の状態**となり、同バスを安全に直進させるための運転操作及びブレーキ操作が行われないうまま、同バスは道路左側の歩道に乗り上げ、ガードパイプの支柱をなぎ倒し、民家のフェンス手前の縁石に衝突したことで起きたものと考えられる。
- 事業者は、**運行中に体調不良が生じた場合は連絡するよう指導していたものの、具体的な指導・教育は行っていなかった。**

- ★ 事業者は、運転者から健康状態について異常でない旨の申し出があったとしても、注意深く観察することにより健康状態が疑わしいと感じた場合は、**積極的に質問し確認する。**
- ★ 定期健康診断結果に医師の所見がある場合には、診断結果に沿った対応を速やかに行うことが必要であり、特に、安全な運転ができないおそれのあると判断した時は、**乗務させないこと**が事故防止には重要である。
- ★ **高齢の運転者の場合は、定期健康診断結果に応じた追加の質問**を点呼において行うこと。

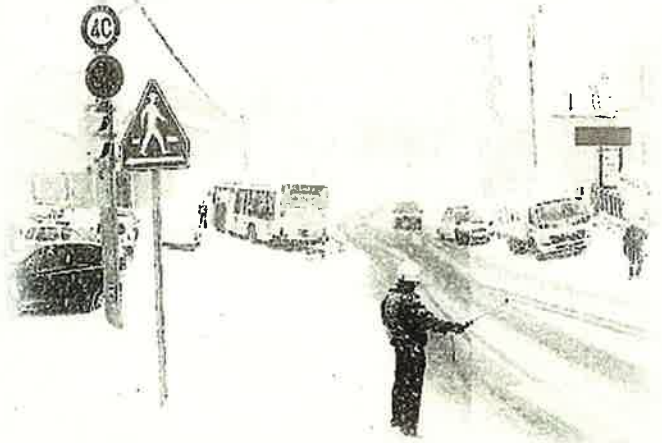
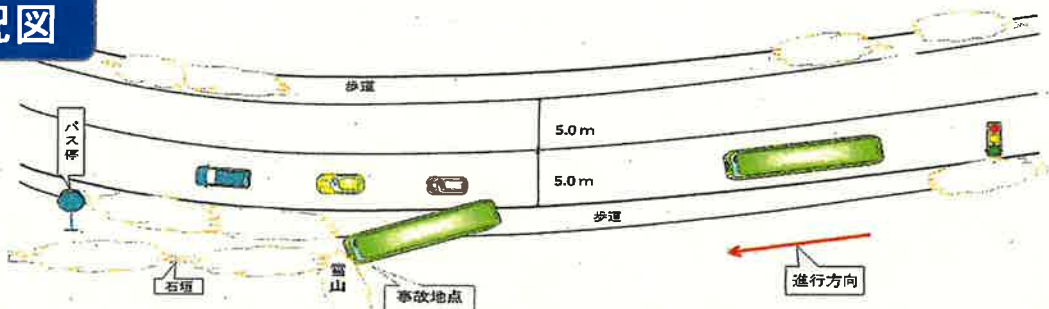
事故状況図

事故は、乗合バスが片側1車線の下り勾配の右カーブを走行中、当該運転者が前方を走行する車両の制動操作に気づき、ブレーキを操作したところスリップし、前方の車両との衝突を避けようとしてハンドルを左に操作をしたことにより、道路左側の路外に逸脱し、雪山に衝突した。

- 事故は、シャーベット状の雪のため滑りやすい急な下り勾配の右カーブにおいて、乗合バスの運転者が**ブレーキを操作したことによりスリップ**し、ハンドル操作により、追突を回避したものの停止できず、路外の雪山に衝突したものと推定される。
- 乗合バスの運転者は、事故前に事故地点を走行、路面が滑りやすいことを把握していたにもかかわらず、**十分な車間距離をとらず**、安全に停止できる速度で運転していなかったことが事故につながったものと考えられる。
- 事業者は、冬季における路面状況等に対応した運転方法の指導を行っていたが、当該運転者は**認識不足により、十分な車間距離をとらなかった**ことも事故につながった可能性が考えられる。

- ★運行管理者は、気象状況の悪化が予想される場合には、運転者からの通報等により**限られた地域の気象や路面の情報を収集し展開**することが重要であり、気象状況が急激に変化した場合を想定して、運転者に対して安全運行のための**適切な指示**を行う。
- ★事業者は、同種の事故事例を用い、スリップ事故の危険性を十分理解させるとともに、**危険予知訓練やヒヤリハット体験**を活用して指導する。また、冬季における運転操作が適切に行われているかを添乗により指導する。
- ★事業者は、滑りやすい路面を想定した運転操作等の指導を行うことができる研修施設等を利用して、運転者に対して安全運転意識を向上させることが望まれる。

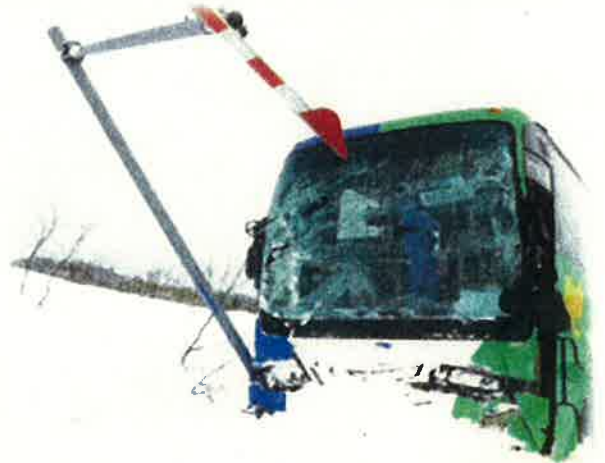
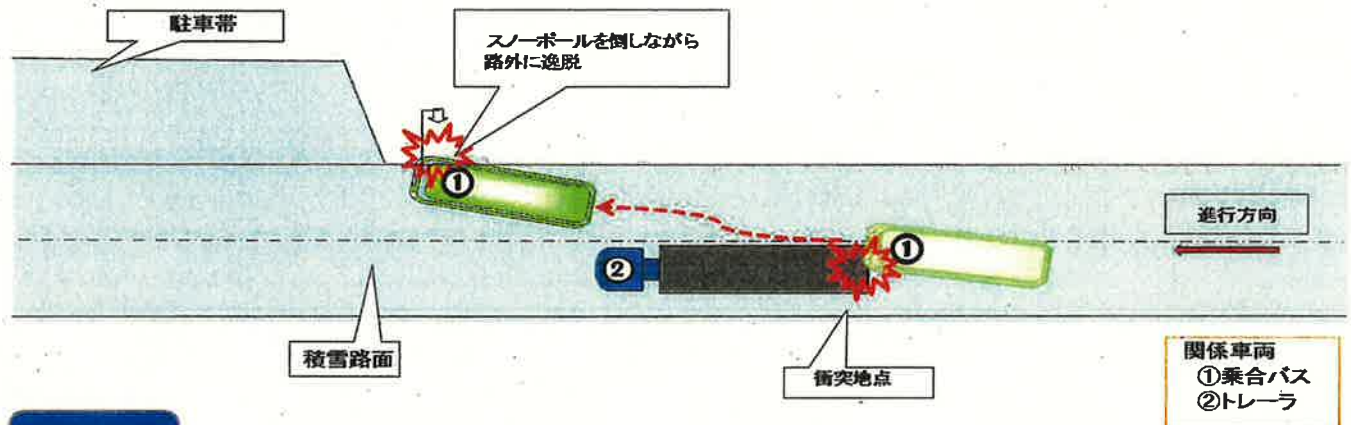
事故状況図

平成27年1月30日7時53分頃、北海道中川郡音威子府村の国道275号線において、乗合バスが乗客12名を乗せて走行中、前方を走行していたトレーラに追突後、路外に逸脱した。この事故により、乗合バスの乗客2名が重傷、3名が軽傷を負った。

乗合バスが、前方のトレーラが巻き上げる雪煙により視界が妨げられた状況の中、十分な**車間距離を取らず**、駐車帯に入るため減速したトレーラに気付くのが遅れ、ブレーキを操作したものの間に合わずに追突したものと考えられる。

事業者においては、運行表上のダイヤ設定が一部区間で実態に即していない**無理なダイヤ設定**となっていた。また、冬季における安全な速度や適切な車間距離保持の徹底に関する**指導が不十分**であったことから、当該運転者が安全運転よりも、**定時運行を優先**し、制限速度を守らずに走行してしまったため、事故につながった可能性が考えられる。

- ★ 事業者は、季節や天候に応じて運行時間を見直すなどして実態に即した**無理のない運行計画**を立てる。
- ★ 事業者は、特定の運転者に勤務が集中し連続勤務とならないように**労務管理を徹底**するとともに、「**自動車運転者の労働時間等の改善のための基準**」を遵守する。
- ★ 運行管理者は、始業点呼において**運転者の休憩地点及び休憩時間**など安全な運行に必要な指示を行い、運転者に遵守させる。
