### 事業用自動車事故調査報告書に係る事故の再発防止策について

# 大型乗合バスの衝突事故（神戸市中央区）

# 大型トラックの追突事故（滋賀県蒲生郡竜王町）

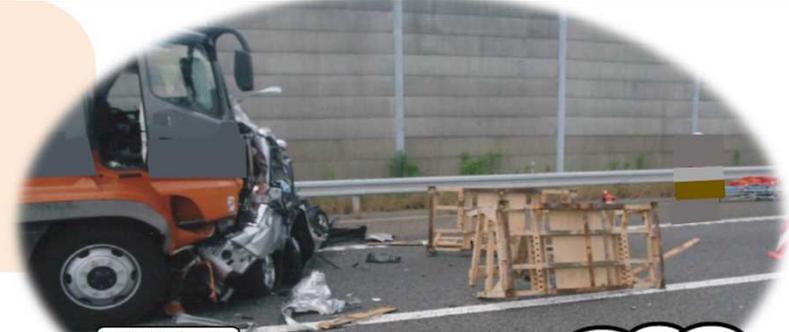
事故車両

令和元年6月13日13時10分頃、名神高速道路において、居眠り運転の大型トラックが渋滞中の車列最後尾でほぼ停止状態にあった乗用車に追突、3台が絡む多重衝突事故。

- 運転者・乗務中に眠気が生じた場合、運転を継続せず直ちに車両を安全な場所に停止させましょう。
- 事業者・改善基準告示に則した乗務管理を行うとともに、疲労回復のため車中以外の休息場所の確保にも配慮しましょう。
- ・運転者に対し、2泊以上となる運行を行わせる場合、運行指示書を必ず作成し、休憩地点、休憩時間を指定するなど適切な運行指示を行いましょう。
- ・点呼を運転者任せにせず、点呼において運転者の疲労の程度や健康状態等を確認し、安全運行のための必要な指示を行いましょう。
