火災・車輪脱落・

車体腐食防止のために しっかり点検・整備しましょう。

大型車をご使用の皆さん、
自動車運送事業者の皆さんへ！

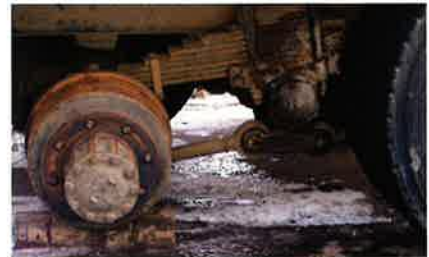
大型自動車の車輪脱落事故

ボルトの折損を伴うタイヤの脱落事故は、平成15年4月以降、令和2年3月末までに783件発生しており、平成20年4月には、東名高速自動車道でボルト折損により脱落したタイヤが対向してきた車両に衝突し、車両の運転者が死亡した事故が発生しています。車輪脱落事故は、ナットが緩む、ボルトが折れる等、必ず予兆があります。日常点検や定期点検をしっかり行ってください。また、タイヤ交換時などの不適切な締付け（強すぎ、弱すぎ）や、誤ったボルト・ナットの使用（アルミホイール用、スチールホイール用の誤用）は、車輪脱落の原因となります。

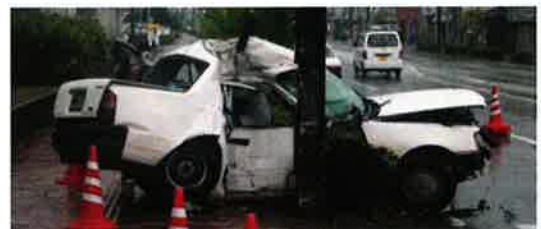
タクシーのスリップ事故

平成19年7月に、乗客2名を乗せたタクシーが雨のためスリップし、縁石に接触した後、道路脇の信号柱に衝突し、乗客と運転手の3名が亡くなる事故が発生。当該車両の後部タイヤの溝の深さが、道路運送車両法で定められた基準を満足しておらず、これが一因となってスリップが発生した可能性も指摘されました。
