## 貨物自動車運送事業者の方へ

## 大型車の車輪脱落事故防止対策「令和2年度緊急対策」について

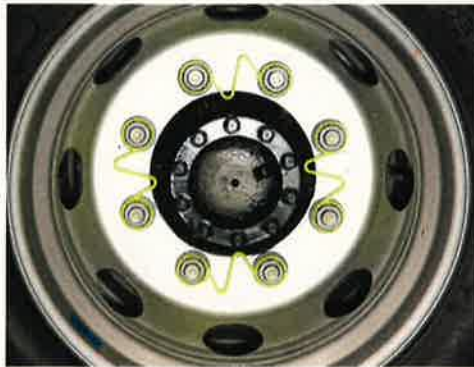
ホイールナットマーカの装着状態

注2 ISO方式のホイールにおいて、「ホイール・ナットの緩み」の点検を、ホイール・ナットへのマーキング又はホイールナットマーカによる合いマークのずれの確認により行っても差し支えない。ただし、ホイール・ボルトの折損の点検方法としては不適切であることに留意する。

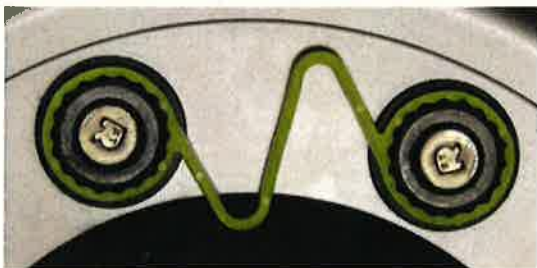
緩みなしの状態

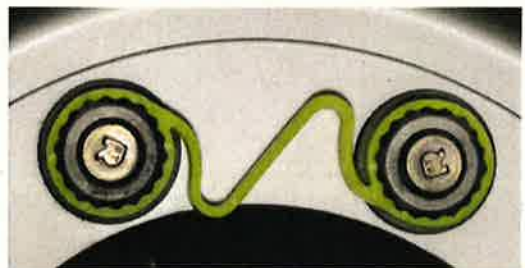
左右のホイール・ナットが緩んだ状態
