事業用自動車事故調査報告書

〔重要調査対象事故〕

トラクタ・タンクセミトレーラの横転事故（静岡県富士宮市）

平成28年12月7日

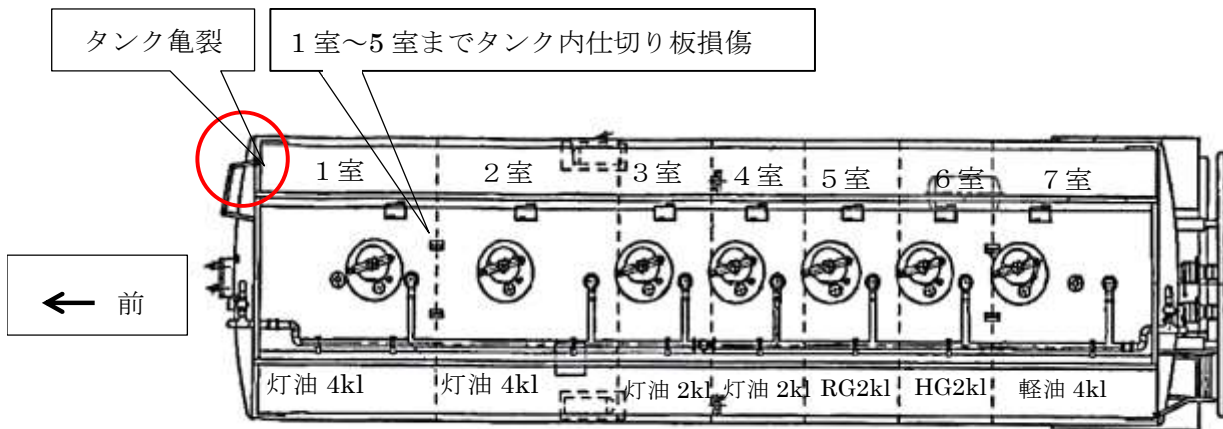
参考図 3 - 2 当該車両の油槽配置図

車両	当該車両（トラクタ）	当該車両（タンクセミトレーラ）
定員	2 名	—
当時の乗員数	1 名	—
最大積載量	第五輪荷重 ¹ 11,200kg	15,440 kg
積載物品	—	灯油約 12,000 リットル、レギュラーガソリン約 2,000 リットル、ハイオクガソリン約 2,000 リットル、軽油約 4,000 リットル、合計約 20,000 リットル ² （参考図 3-2 参照）
当時の積載量	—	16,000 kg ³
乗員の負傷程度及び人数	死亡 1 名	—
