全ト協発第434号(環)  
平成28年11月9日

## ホイール・ボルト折損による大型自動車等の 車輪の脱落事故防止について

# ストップ!! ザ・車輪脱落事故

# 大型トラック(トレーラ)・バスのホイールボルト関係の点検内容

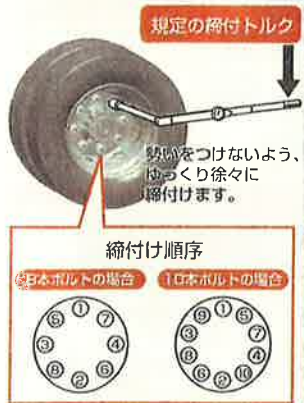
#### 確実な締付け

締付け方式には、球面座で締付ける JIS 方式と平面座で締付ける ISO 方式があります。規定の締付けトルクで確実に締付けます。

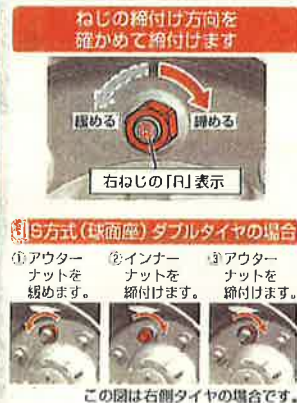
#### 増し締めの実施

締付け後は初期なじみによってホイールナットの締付け力が低下します。50～100 km 走行後を目安に増し締めを行います。

- 50～100 km走行後を目安に、増し締めを行います。

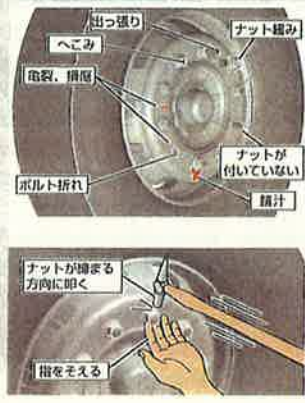
#### 日常の点検

一日一回、運行の前に、ホイールボルト、ナットを目で見て、さわって点検します。異常を発見したら直ぐに整備工場へ。

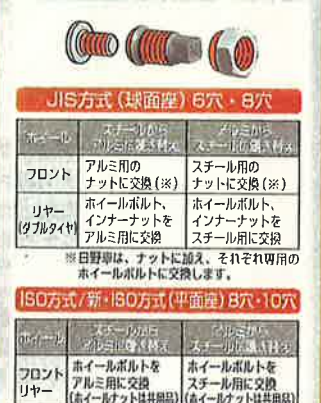
#### ホイールの履き替え

スチールホイール、アルミホイールの履き替えには、それぞれ適合するホイールボルト、ナットの使用が必要です。必ず確認してください。

アルミホイール/スチールホイールの履き替えには、それぞれ適合するボルト、ナットの使用が必要です。

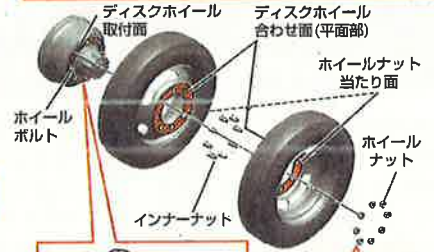
### ホイール、ハブ、ボルト、ナットの点検箇所

- ホイールボルトやナットに亀裂や損傷がないか、著しい錆の発生がないか。  
※ワッシャー(座金)付きナット(ISO方式)では、ワッシャーがスムーズに回転するかも点検。
- ホイールボルトに伸びはないか。
- ボルト、ナットのねじ部に「つぶれ、やせ、かじり」などの異常はないか。
- ホイールのボルト穴、かざり穴のまわりや溶接部に亀裂および損傷がないか、ホイールナットの当たり面に亀裂や損傷、摩耗がないか。
- ホイールのハブへの取付面、合わせ面に摩耗や損傷がないか。

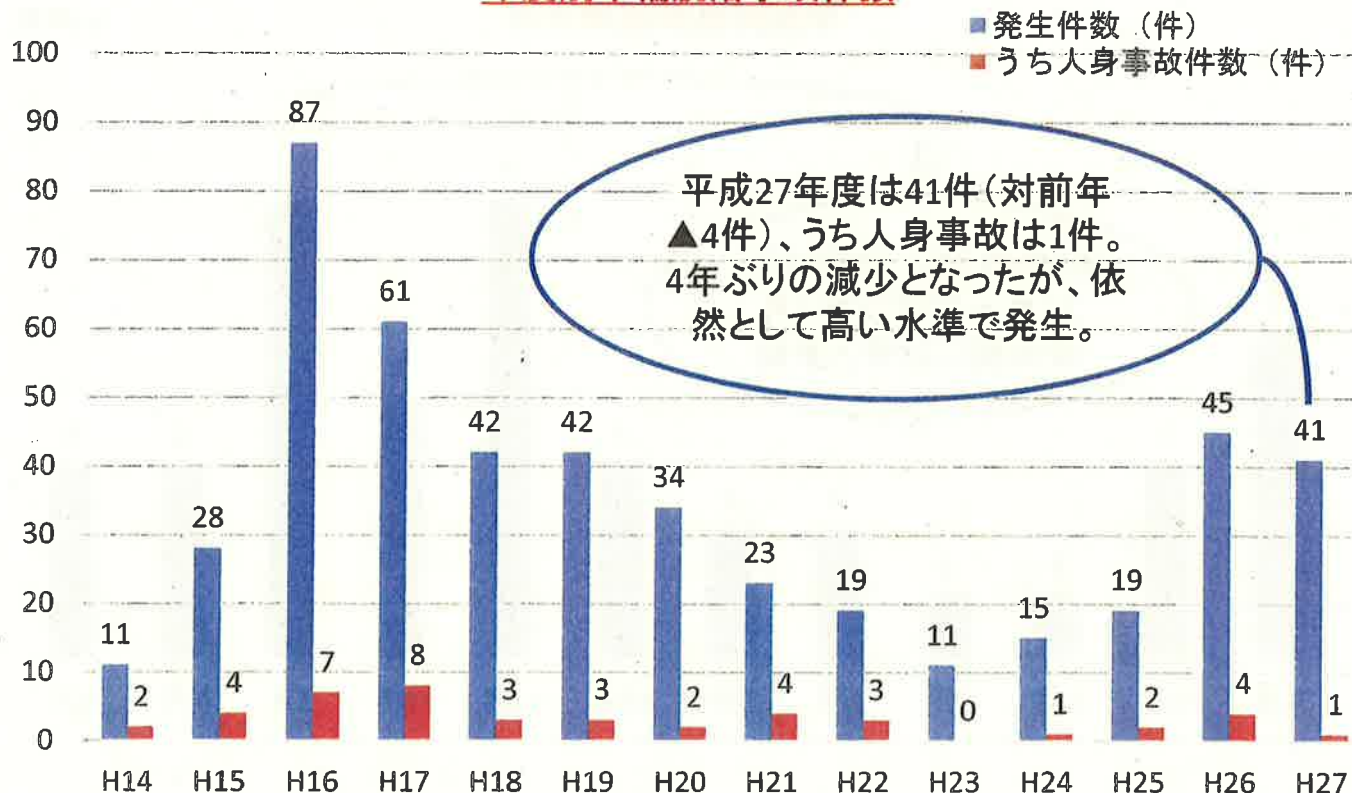
## 年度別車輪脱落事故件数

さて、標記につきまして、国土交通省自動車局整備課長より、平成27年度の大  
型自動車のホイール・ボルト折損による車輪脱落事故が41件で前年度に比べ  
4件減となっているものの、依然として高い水準で発生している状況です。また、  
昨年11月～3月の冬期に24件と多発しており、積雪地域での発生が高い傾  
向にある事から、引き続き、「ストップ！！ザ・車輪脱落事故」(別添)を活用  
する等して大型自動車の適正な車輪脱着作業を徹底するよう要請がありました。

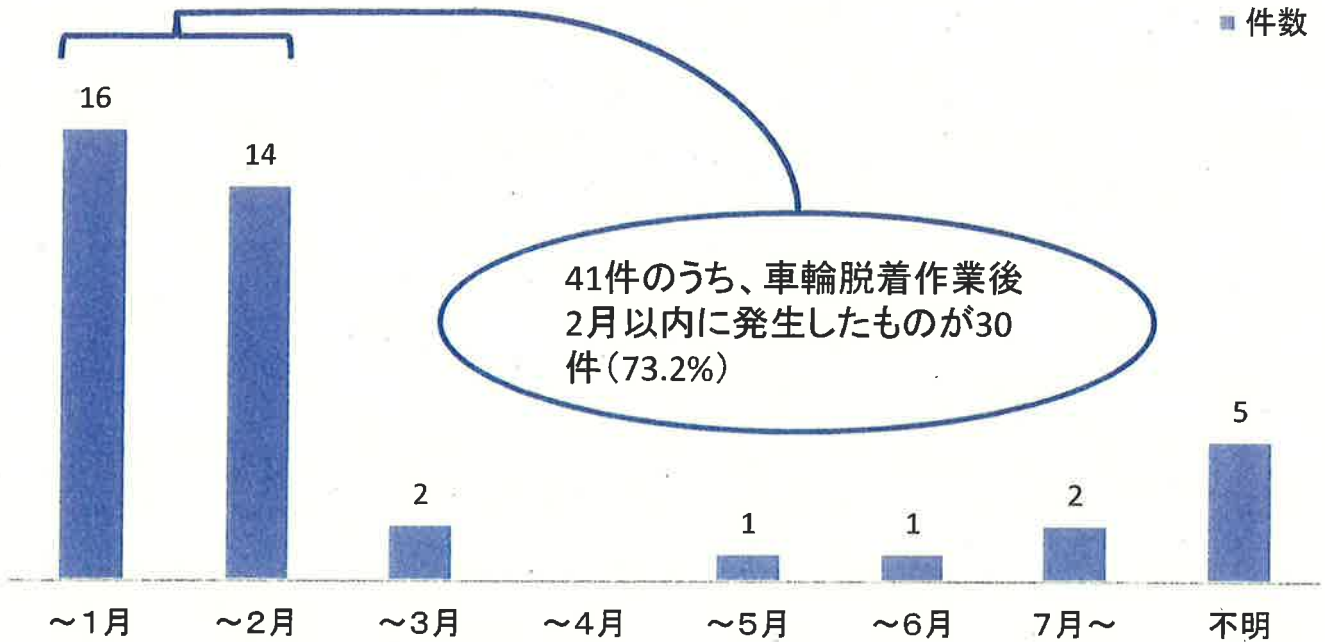
## 車輪脱着歴(事故発生までの期間)

車輪脱落事故の多くは、ホイール脱着後 1 か月以内に起きています。正しい脱着作業をお願いします。
