大型車ユーザーの皆様へ

大型車の車輪脱落事故防止キャンペーンの実施 ～宮城の大型車の車輪脱落事故を防げ！！～

大型車※のホイール・ナット緩み等による車輪脱落事故が増加している状況を踏まえ、東北地域では令和3年9月から「**大型車の車輪脱落事故防止キャンペーン**」を実施します。

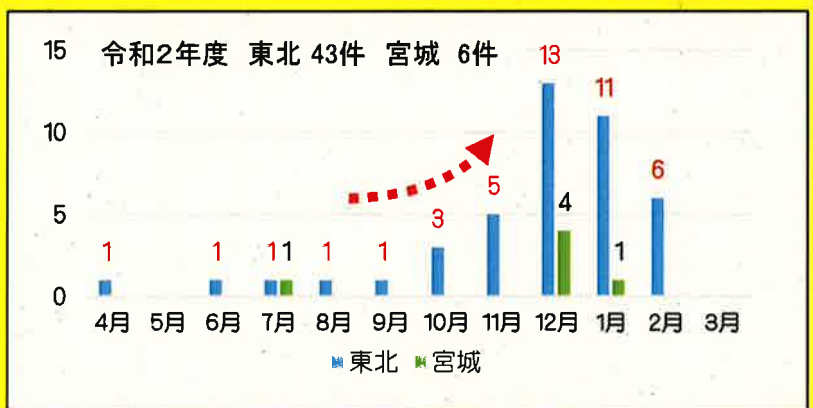
1. 宮城運輸支局管内の車輪脱落事故の発生状況(令和2年度速報値)

- ・事故発生件数は**6件**(過去最多となった前年度比5件減)
- ・冬期(11月～2月)に多発
- ・特に**タイヤ交換作業が集中する11月の交換車両**に多発
- ・車輪脱着作業後1ヶ月以内に多発
- ・車輪脱落は**全て左後輪**
- ・全てが**トラックによる事故**

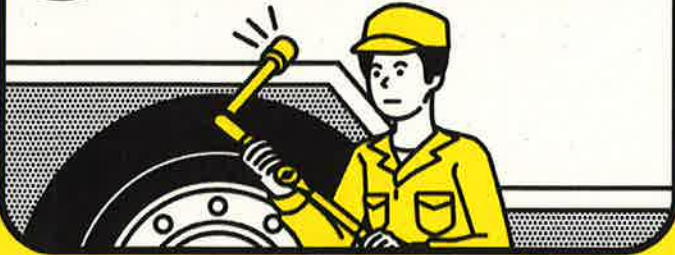
お きまりのトルクで
きちんと 締め付けて

規定のトルクで確実な締め付けを

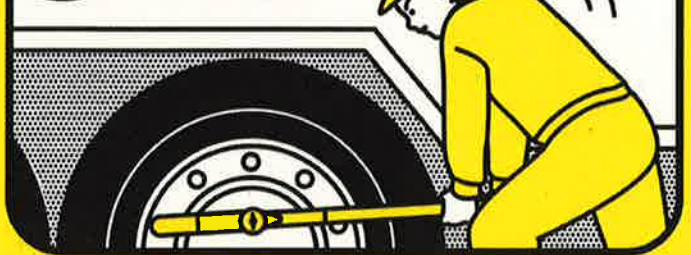
ち ゃんと増し締め
交換後

50~100km走行後に、しっかり増し締めを

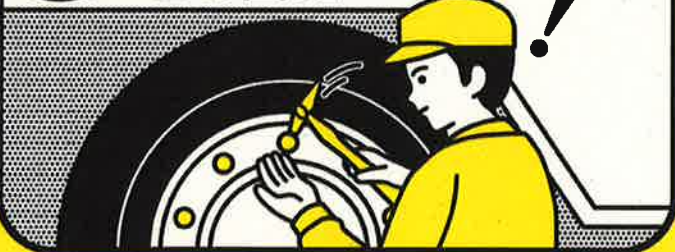
な (ナット)
つと見て ボルト触って
さあ出発!

一日一回の日常点検を

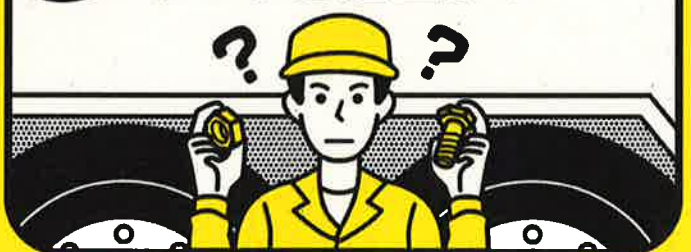
い や待てよ? ボルトと
ナットは適正か?

ホイールに適合したボルト、ナットを
