事故ゼロを目指して！

大型車の車輪脱落事故防止キャンペーンの実施 ～宮城の大型車の車輪脱落事故を防げ！！～

大型車※のホイール・ナット緩み等による車輪脱落事故が増加している状況を踏まえ、東北地域では令和3年9月から「**大型車の車輪脱落事故防止キャンペーン**」を実施します。

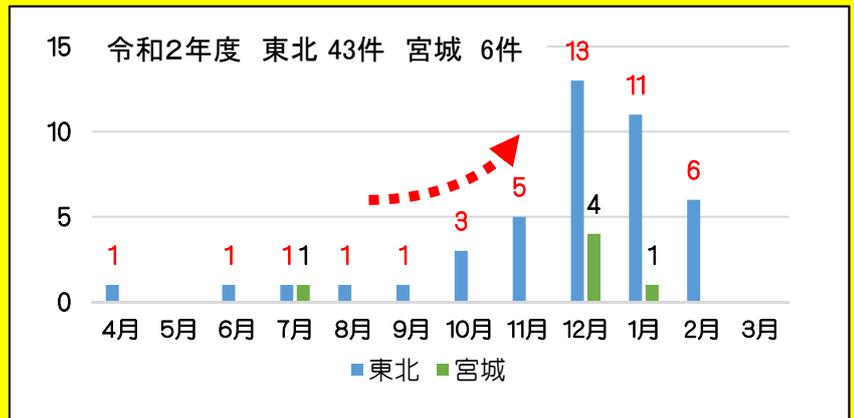
1. 宮城運輸支局管内の車輪脱落事故の発生状況(令和2年度速報値)

- ・事故発生件数は**6件**(過去最多となった前年度比5件減)
- ・冬期(11月～2月)に多発
- ・特に**タイヤ交換作業が集中する11月の交換車両**に多発
- ・車輪脱着作業後1ヶ月以内に多発
- ・車輪脱落は**全て左後輪**
- ・全てが**トラック**による事故

※令和元年度 東北 48件(過去最多) 宮城 11件(過去最多)

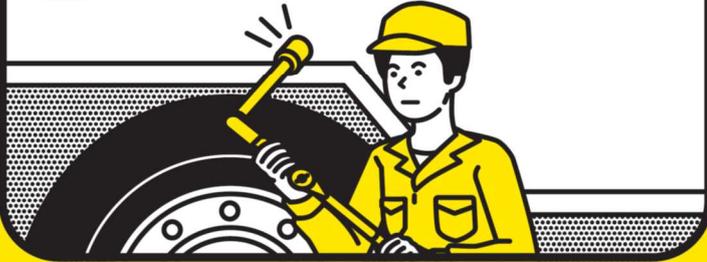
お きまりのトルクで
きちんと 締め付けて

規定のトルクで確実な締め付けを

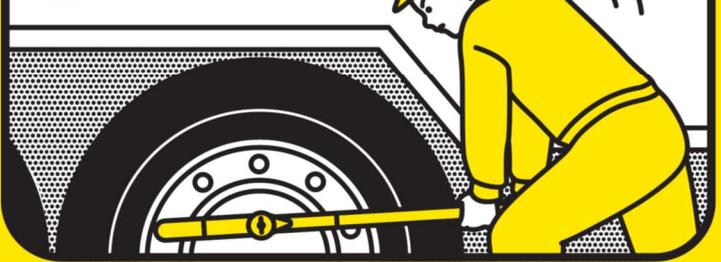
ち やんと増し締め
交換後

50~100km走行後に、しっかり増し締めを

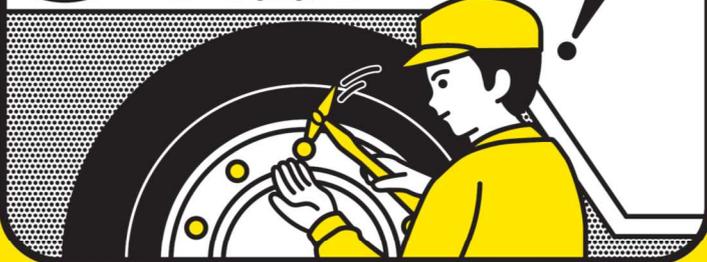
な (ナット)
っと見て ボルト触って
さあ出発!

一日一回の日常点検を

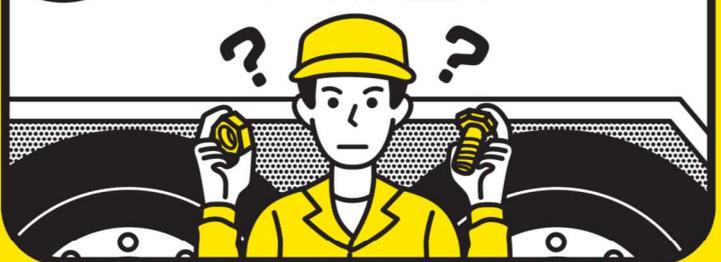
い や待てよ? ボルトと
ナットは適正か?

ホイールに適合したボルト、ナットを
